# 山东烟台栖霞笏山 110kV 输变电工程

## 竣工环境保护验收调查报告表

建设单位： 国网山东省电力公司烟台供电公司

调查单位： 山东鼎嘉环境检测有限公司

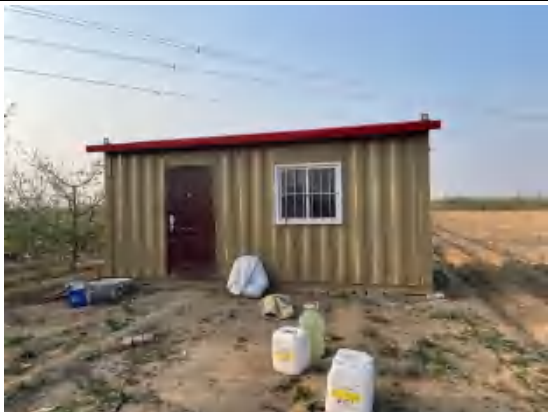
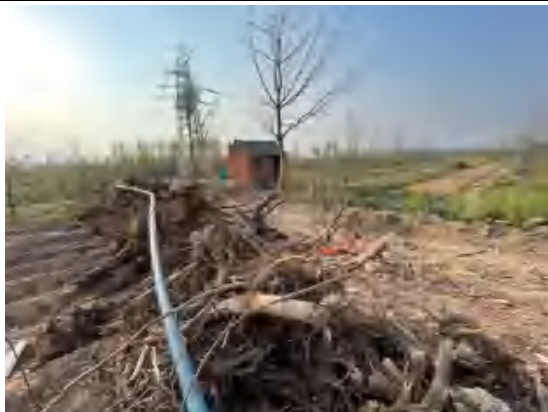
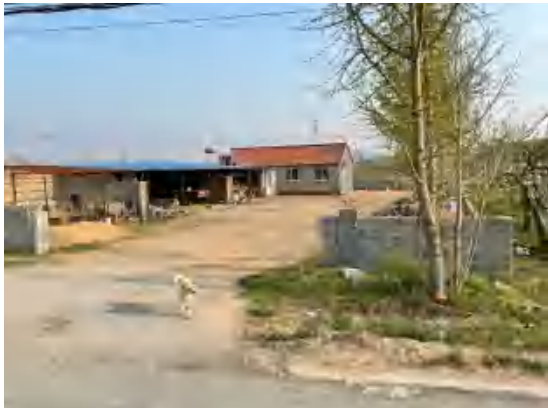
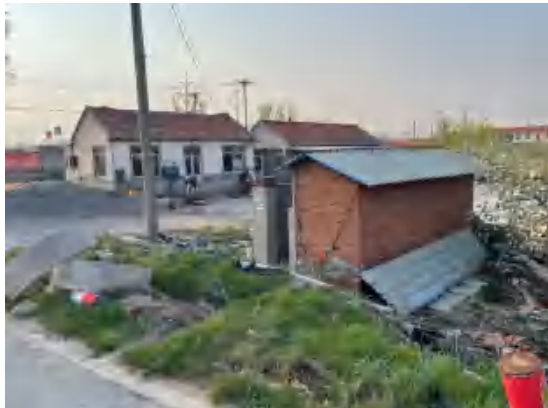
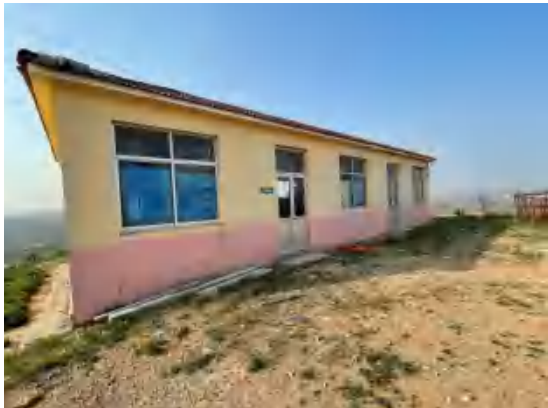
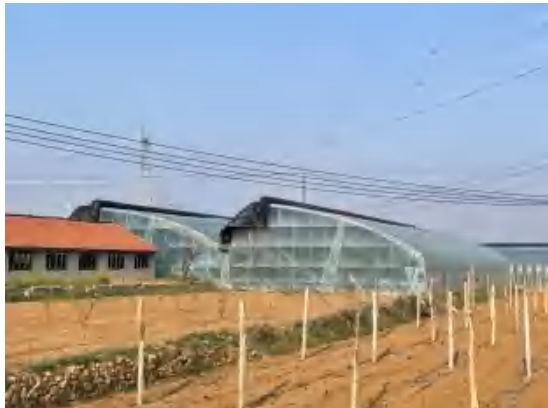
图 2-1 本工程环境敏感目标现场情况

| <p>1. 110kV 丰笏线 4#~5#塔间线路东南侧 13m<br/>南洛汤村板房</p> | <p>2. 110kV 丰笏线 5#~6#塔间线路东侧 23m<br/>南洛汤村看护房</p> |
| <p>3. 110kV 丰笏线 7#~8#塔间线路东南侧 13m<br/>南洛汤村民房 1</p> | <p>4. 110kV 丰笏线 7#~8#塔间线路西侧 26m<br/>南洛汤村民房 2</p> |
| <p>5. 110kV 丰笏线 11#~12#塔间线路下<br/>虎山村北侧化肥库</p> | <p>6. 110kV 丰笏线 15#~16#塔间线路西北侧 27m<br/>代山村西侧仓库</p> |

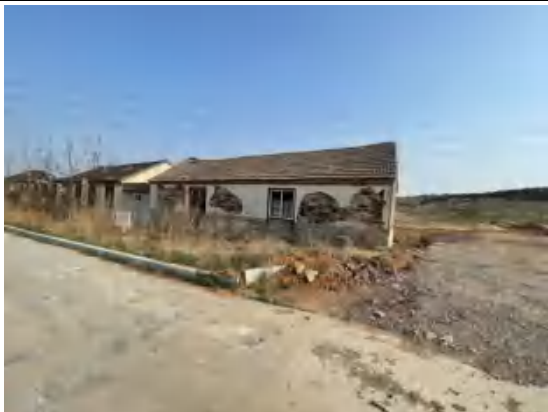
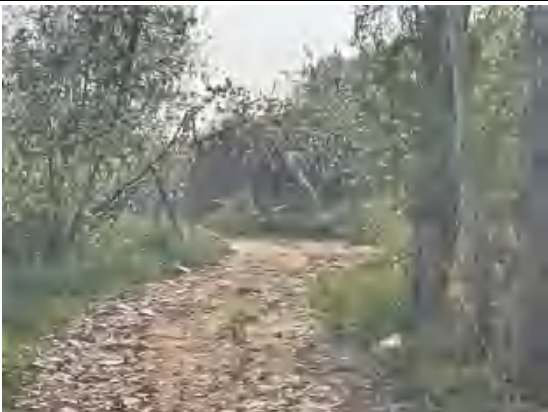
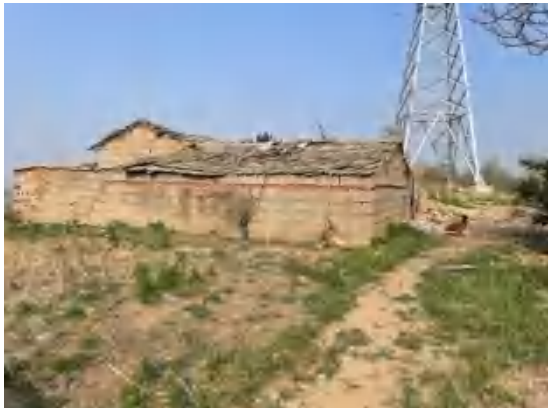
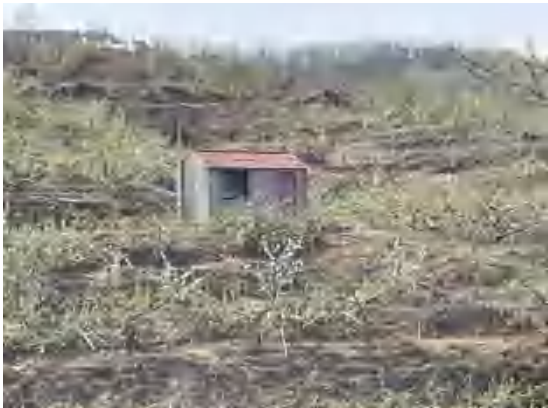
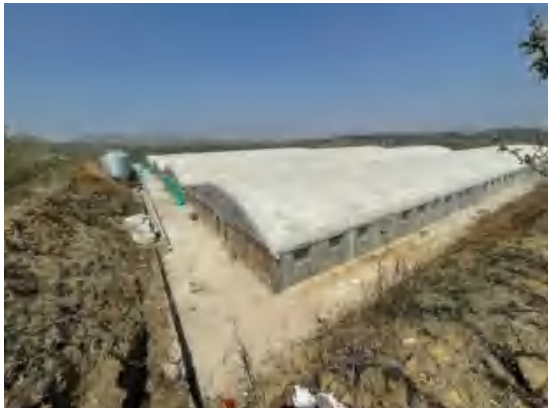
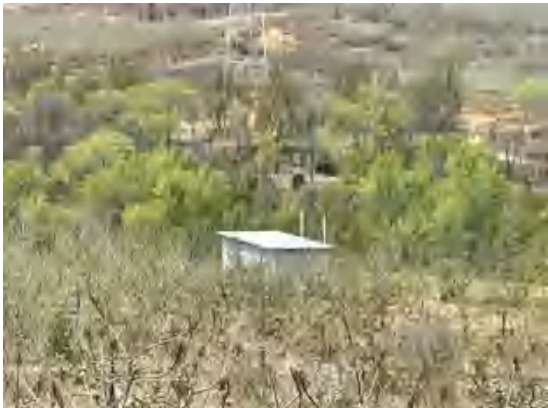
续图 2-1 本工程环境敏感目标现场情况

| <p>7. 110kV 丰笏线 24#塔西侧 5m 曲林庄东北侧废弃房屋</p> | <p>8. 110kV 丰笏线 5#~6#塔间线路东侧 20m<br/>曲林庄南侧民房</p> |
| <p>9. 110kV 丰笏线 37#~38#塔间线路东侧 8m<br/>枣林庄村东侧废弃房屋</p> | <p>10. 110kV 丰笏线 49#~50#塔间线路线下<br/>盛家水库西侧看护房</p> |
| <p>11. 110kV 丰笏线 60#~61#塔间线路线下<br/>上岷村西南侧养殖场</p> | <p>12. 110kV 丰笏线 77#~78#塔间线路线下<br/>西城镇西侧板房 1</p> |

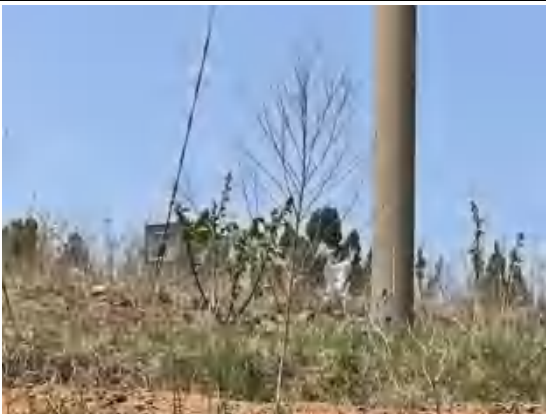
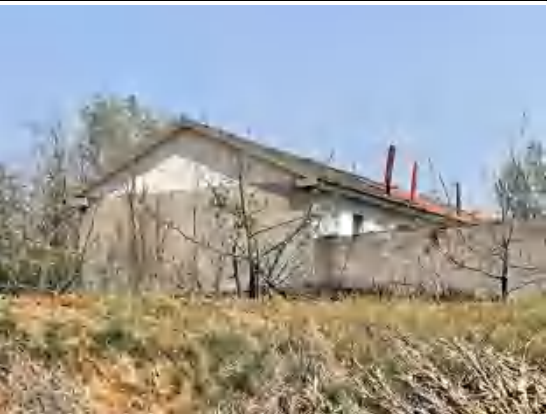
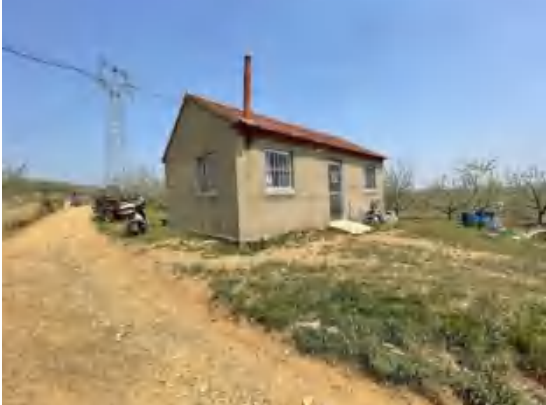
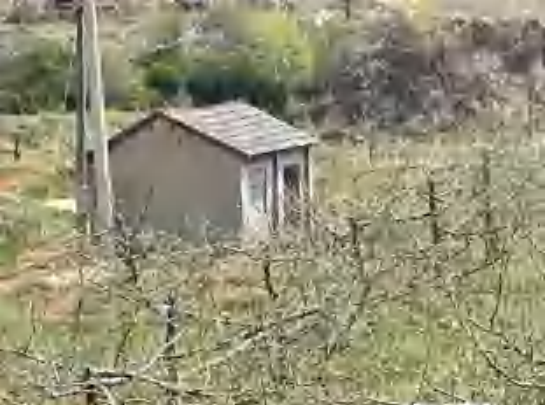
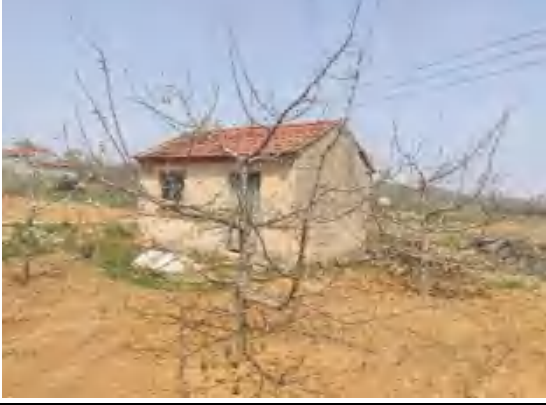
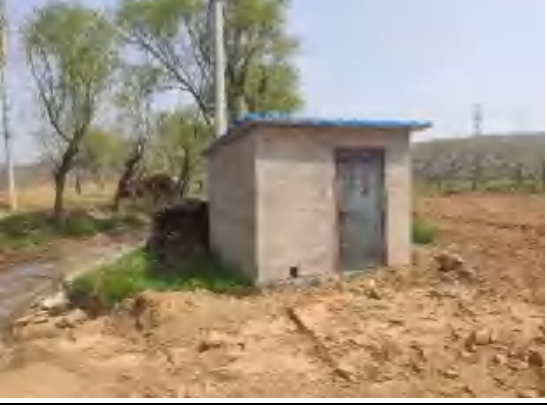
续图 2-1 本工程环境敏感目标现场情况

| <p>13. 110kV 丰笏线 78#~79#塔间线路西南侧 13m<br/>西城镇西侧板房 2</p> | <p>14. 110kV 丰笏线 59#~60#塔间线路东侧 29m<br/>上岷村西侧民房</p> |
| <p>15. 110kV 丰笏线 81#~82#塔间线路东侧 10m<br/>马瞳村北侧民房</p> | <p>16. 110kV 丰笏线 83#~84#塔间线路东北侧 5m<br/>马瞳村东北侧看护房 1</p> |
| <p>17. 110kV 丰笏线 83#~84#塔间线路下<br/>马瞳村东北侧看护房 2</p> | <p>18. 110kV 丰笏线 83#~84#塔间线路西侧 14m<br/>马瞳村东侧看护房 3</p> |

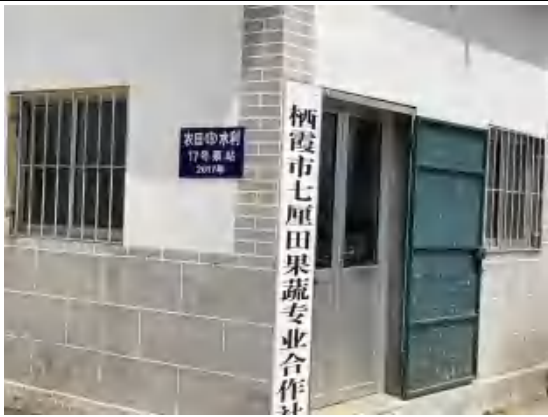
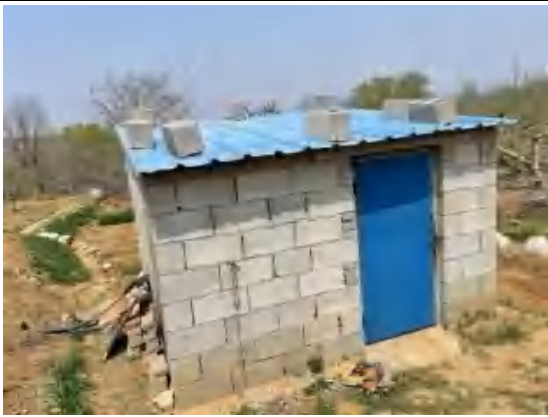
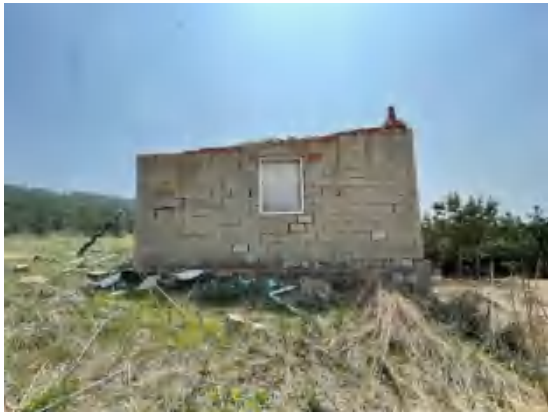
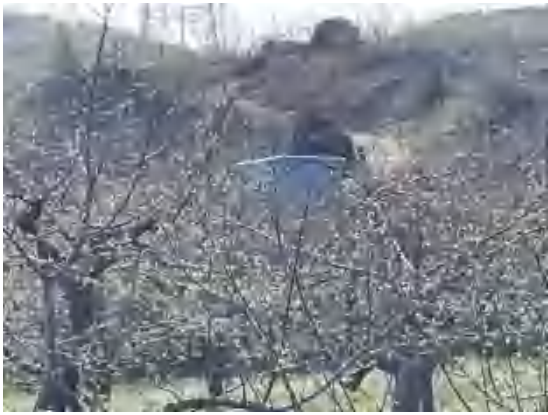
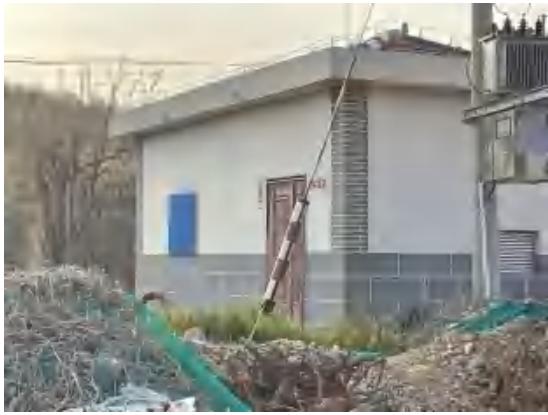
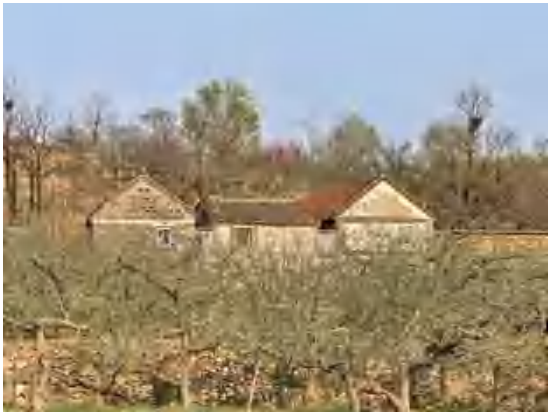
续图 2-1 本工程环境敏感目标现场情况

| <p>19. 110kV 丰笏线 84#~85#、栖霞线 19+1 号 T 笏山站 24#~23#塔间线路西侧 23m 七里田果蔬专业合作社</p> | <p>20. 110kV 丰笏线 90#~91#、栖霞线 19+1 号 T 笏山站 18#~17#塔间线路东侧 17m 槐树底村南侧板房</p> |
| <p>21. 110kV 丰笏线 94#~95#、栖霞线 19+1 号 T 笏山站 14#~13#塔间线路下南路家沟村北侧看护房</p> | <p>22. 110kV 栖霞线 19+1 号 T 笏山站 9#~10#塔间线路北侧 4m 北乔家村南侧板房</p> |
| <p>23. 110kV 栖霞线 19+1 号 T 笏山站 8#~7#塔间线路下 慕先庄村北侧水泵房</p> | <p>24. 110kV 栖霞线 19+1 号 T 笏山站 8#~7#塔间线路南侧 13m 慕先庄村北侧看护房</p> |

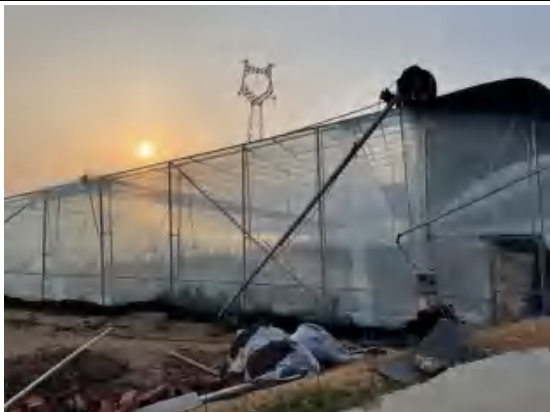
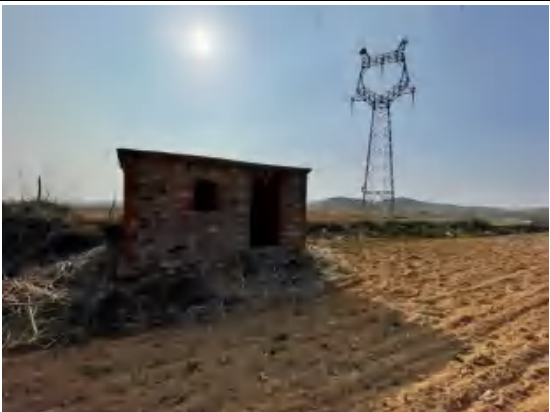
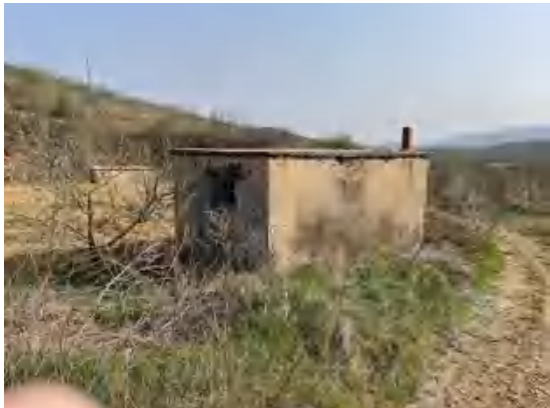
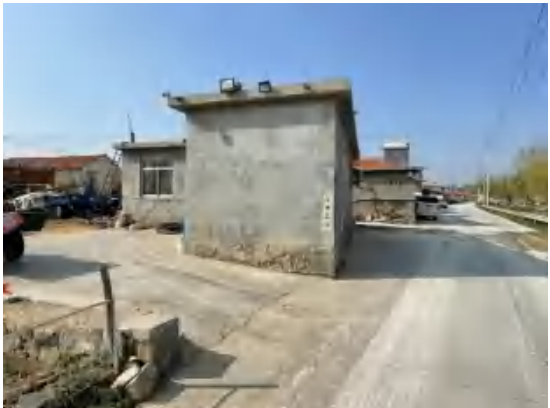
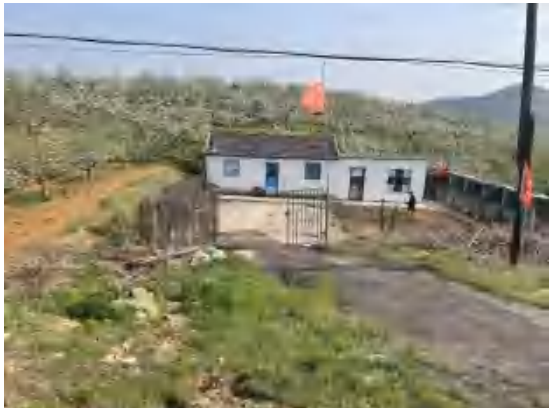
续图 2-1 本工程环境敏感目标现场情况

| <p>25. 110kV 栖南线 19+1 号 T 笏山站 1#~栖南线 19+1 号塔间线路东侧 15m 南七里庄村西侧看护房</p> | <p>26. 110kV 丰笏线 101#~102#塔间线路线下瓦屋村西侧看护房 1</p> |
| <p>27. 110kV 丰笏线 101#~102#塔间线路线下瓦屋村西侧看护房 2</p> | <p>28. 110kV 丰笏线 102#~103#塔间线路西侧 23m 瓦屋村南侧民房</p> |
| <p>29. 110kV 丰笏线 103#~104#塔间线路北侧 23m 瓦屋村东南侧看护房 3</p> | <p>/</p> |

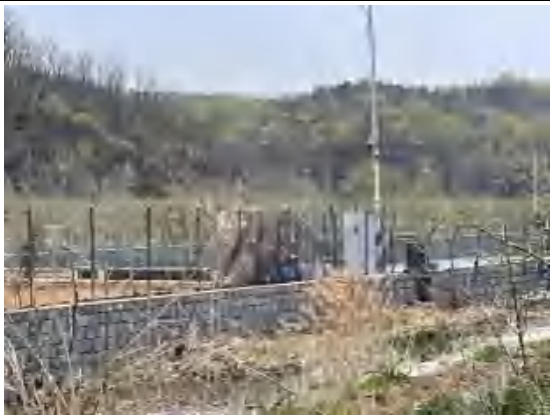
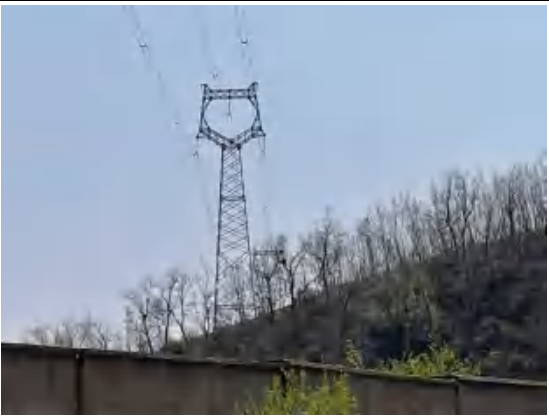
图 2-2 本工程生态敏感目标现场情况

| 110kV 丰笏线北侧 95m 生态红线区 | 栖霞市公益林 |

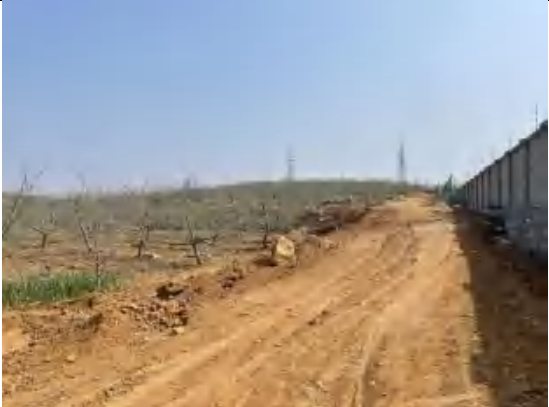
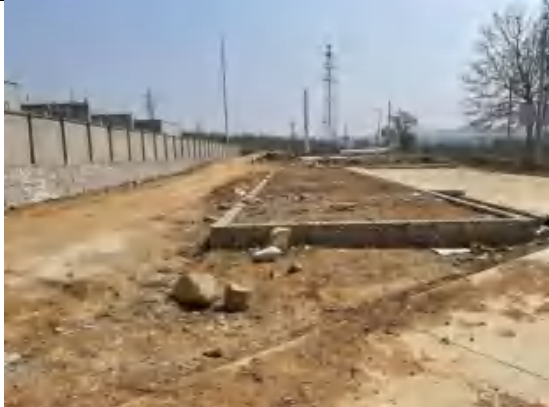
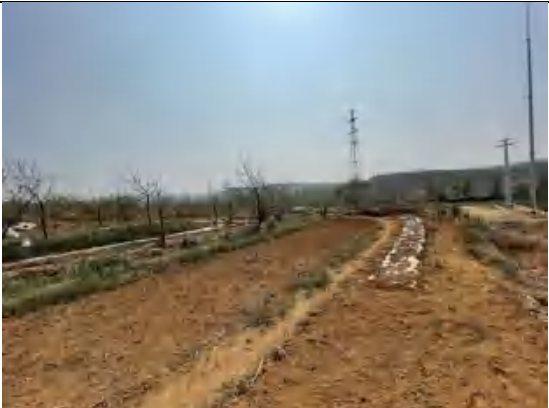
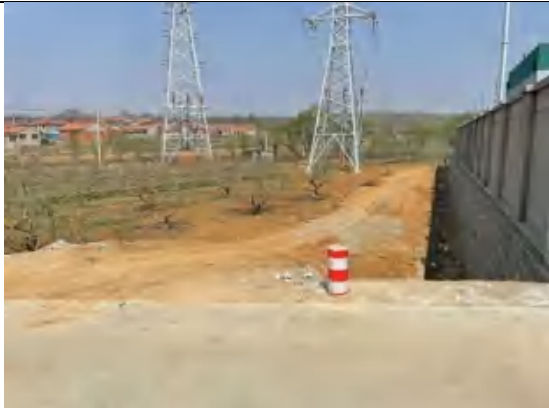
图 4-1 本工程变电站周围现场照片

110kV 笏山站位于马疃村东侧 105m、滨河路北侧 30m 处，经现场勘查，变电站北侧为空地、果园，南侧为空地、滨河路，西侧为果园、110kV 进出线，东侧为果园。

| 1、变电站北侧空地、果园 | 2、变电站南侧空地、滨河路 |
| 3、变电站东侧果园 | 4、变电站西侧果园、110kV 进出线 |

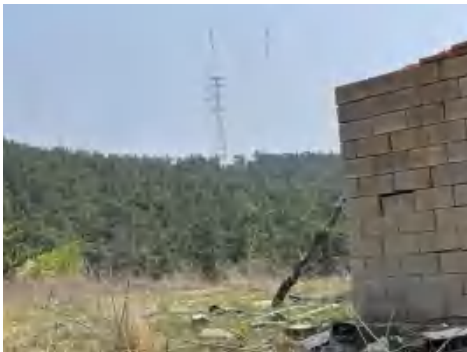
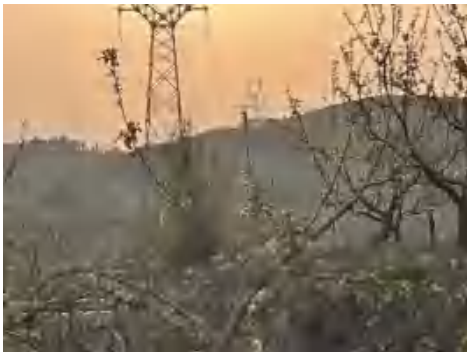
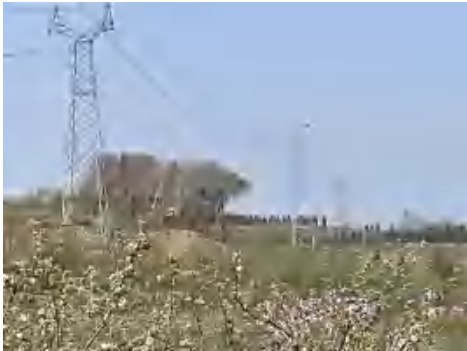
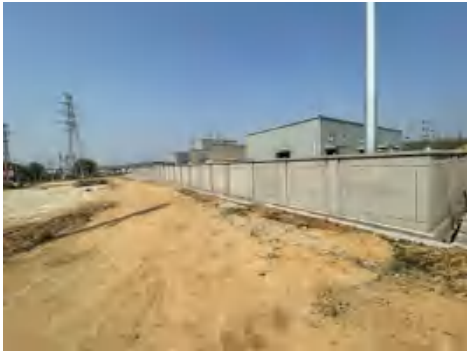
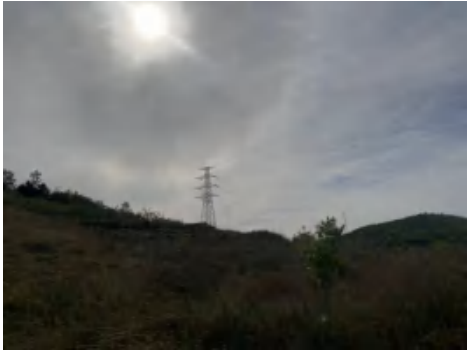
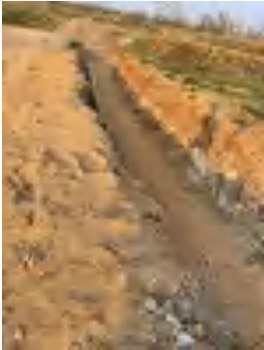
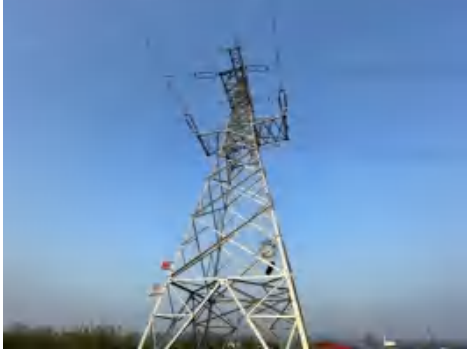
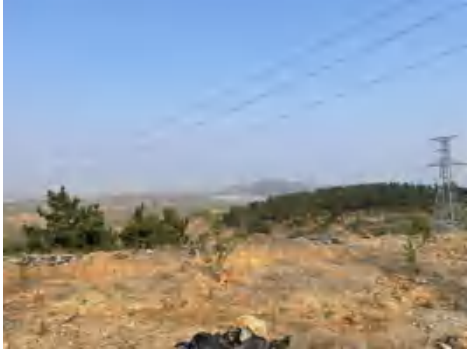
图 4-2 本工程输电线路周围现场照片

本工程输电线路路径位于烟台市栖霞市境内，经现场勘查，本工程线路路径处主要为果园、森林、水库、道路等。

| 110kV 丰笏线、栖南线 19+1 号 T 笏山站同塔双回线路 | 110kV 栖南线 19+1 号 T 笏山站单回线路 |
| 110kV 丰笏线单回线路 | 110kV 栖南线 19+1 号 T 笏山站电缆 |
| 110kV 丰笏线、栖南线 19+1 号 T 笏山站同塔双回分单回处 | 110kV 丰笏线电缆沟（因同期低压线路施工尚未回填） |
| 110kV 栖南线 19+1 号 T 笏山站线路 T 接处 | 110kV 丰笏线钻越 500kV 霞光线处 |

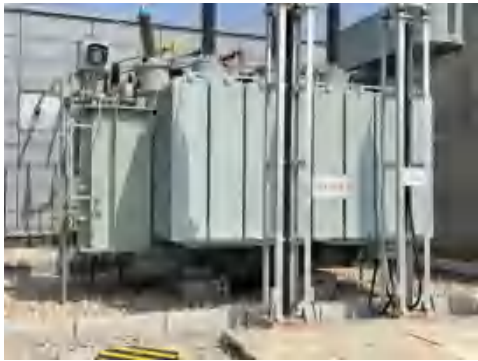
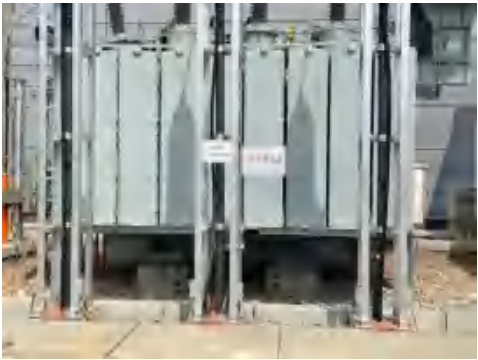
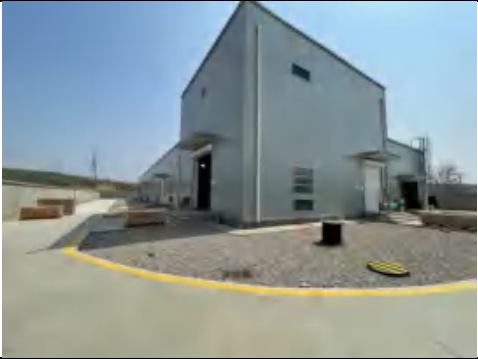
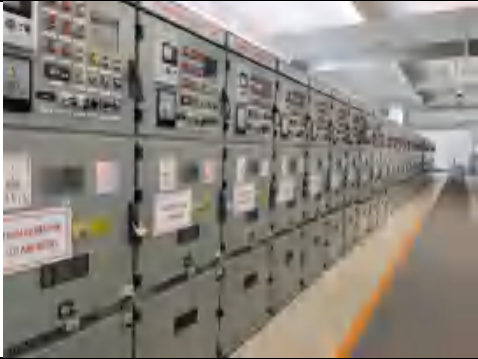
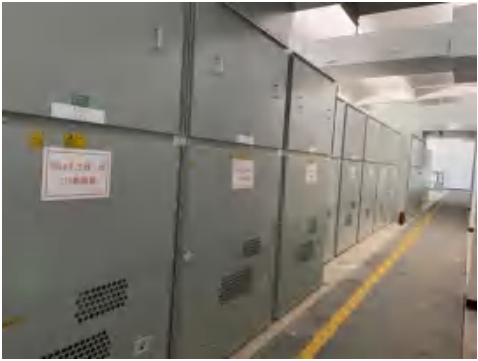
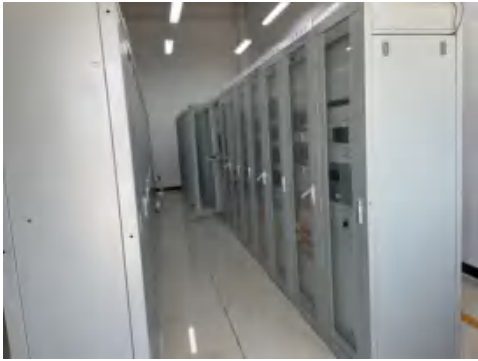
图 4-2 110kV 笏山站内现场照片

110kV 笏山站大门位于变电站西南侧，朝向向西，站内自北向南依次为配电装置楼、主变压器区域。配电装置楼为一层建筑，设有 10kV 高压室、35kV 高压室、主控室、接地变室、电容器室、110kV 配电装置室和蓄电池室。主变区域自西向东依次为 1 号主变、2 号主变、3 号主变预留位置。2 台主变下方均设置有贮油坑，贮油坑有效容积均为 24m<sup>3</sup>，事故油池设置于配电装置楼西北侧，有效容积 45m<sup>3</sup>。站内西侧设置有厕所、水泵房和消防水池，主变区域东南侧设有消防棚。站内设有设备环形道路，便于设备运输、吊装、检修及运行巡视。变电站整体布局合理。

| 1 号主变 | 1 号主变铭牌 |
| 2 号主变 | 2 号主变铭牌 |
| 配电装置楼 | 10kV 高压室 |
| 7. 35kV 高压室 | 主控室 |

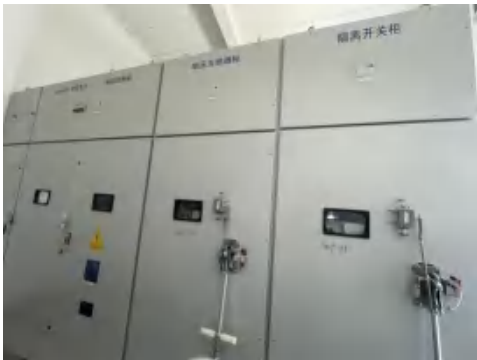
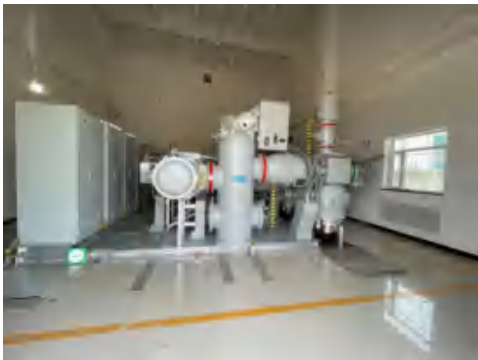
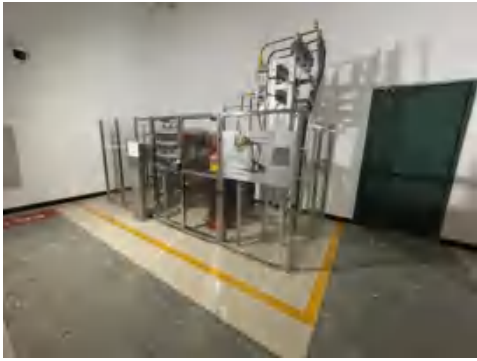
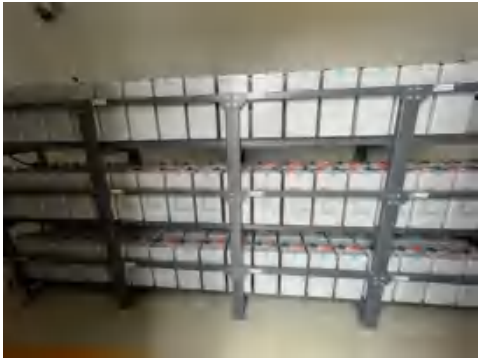
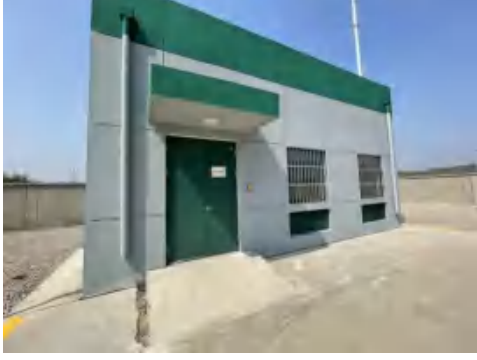
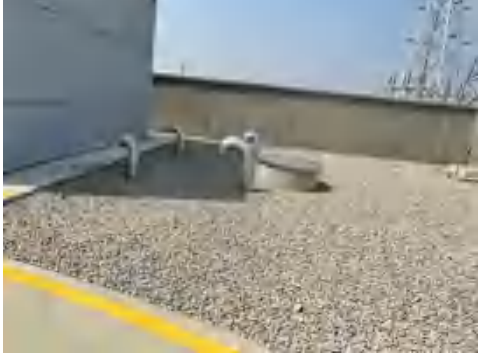
图 4-2 (续) 110kV 笏山站内现场照片

| <p>接地变装置</p> | <p>110kV 配电装置 (户内 GIS 布置)</p> |
| <p>电容器</p> | <p>蓄电池</p> |
| <p>消防水泵房</p> | <p>集水池</p> |

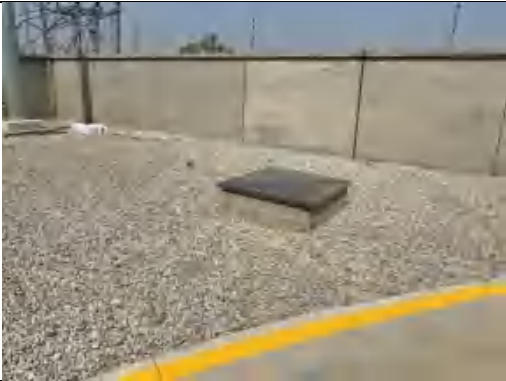
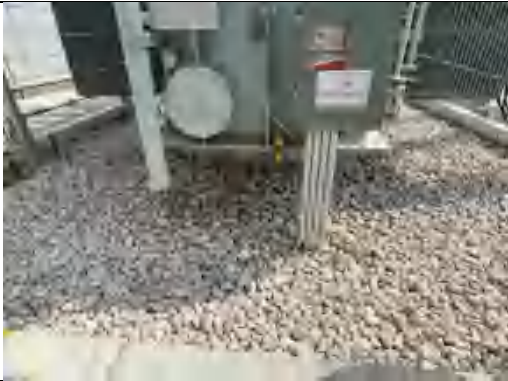
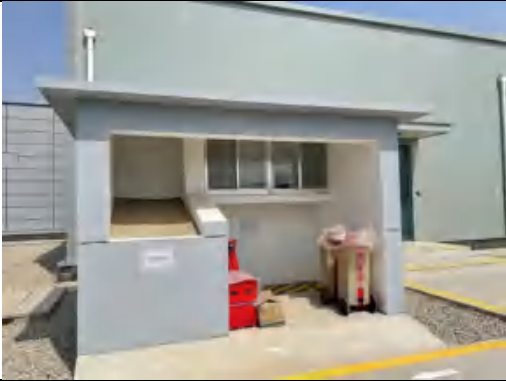
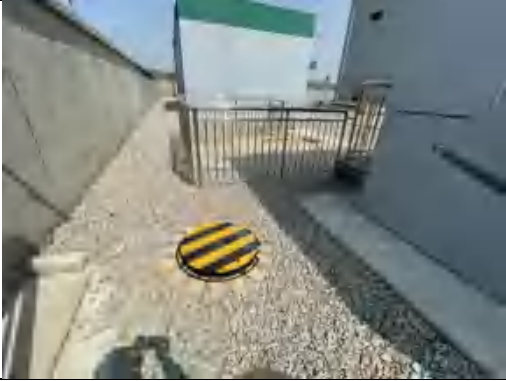
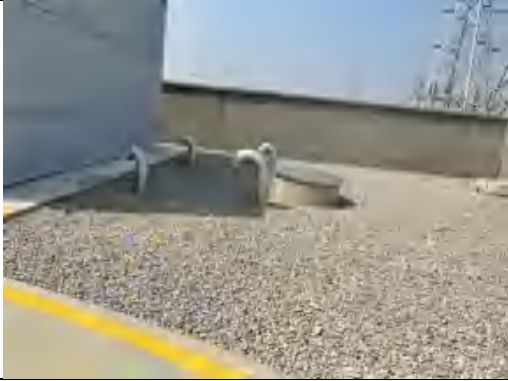
图 6-1 本工程安全环保措施执行情况现场照片

| 1. 事故油池 | 2. 贮油坑 |
| 3. 消防棚 | 4. SF <sub>6</sub> 报警装置 |
| 5. 化粪池 | 6. 消防水池 |

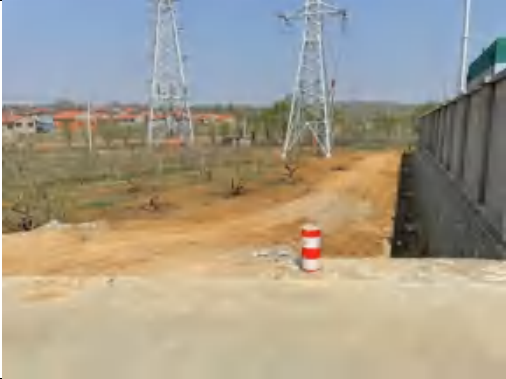
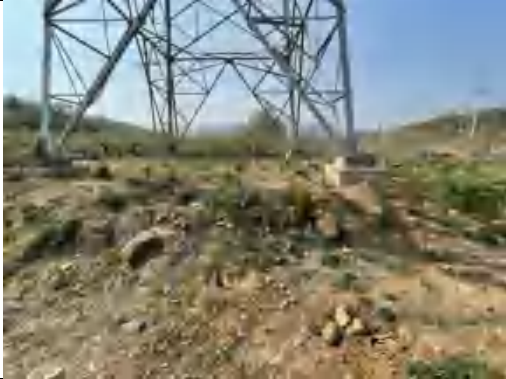
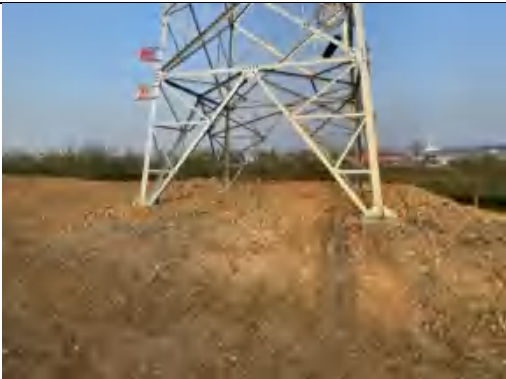
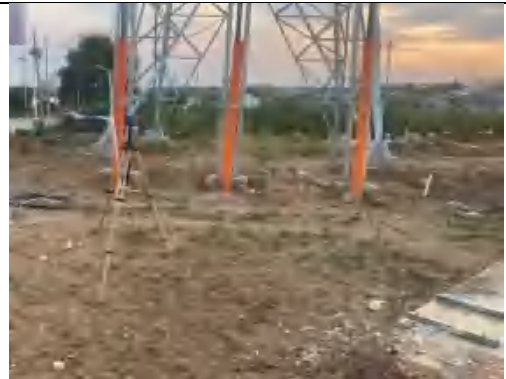
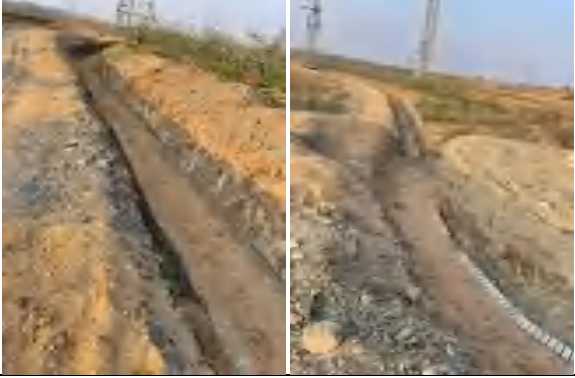
图 6-2 本工程输电线路安全环保措施执行情况现场照片

| 110kV 丰笏线、110kV 栖南线 19+1 号 T 笏山站同塔双回路塔基恢复情况。 | 110kV 丰笏线单回路塔基恢复情况 |
| 110kV 栖南线 19+1 号 T 笏山站单回路塔基恢复情况 | 110kV 栖南线 19+1 号 T 笏山站电缆上方恢复情况 |
| 110kV 丰笏线电缆上方恢复情况<br>(因同期低压线路施工尚未回填) | 栖霞市公益林高塔跨越现场照片 |

本工程施工中由于变电站建设、塔基和电缆沟开挖、回填造成土体扰动，施工便道的建设、施工机械、车辆及人员践踏会对地表植被和土壤结构产生破坏，造成水土流失隐患。在施工结束后及时对临时占地进行了恢复，从现场调查来看，变电站周围进行了清理与平整，线路周围无弃土，植被恢复效果良好。

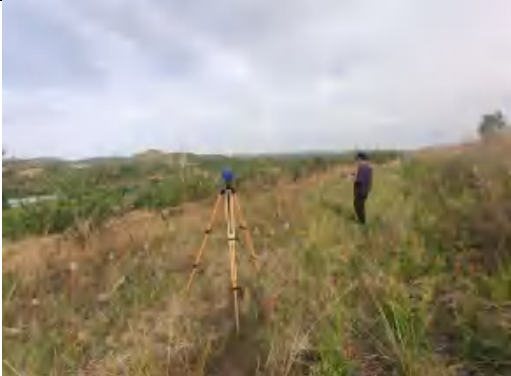
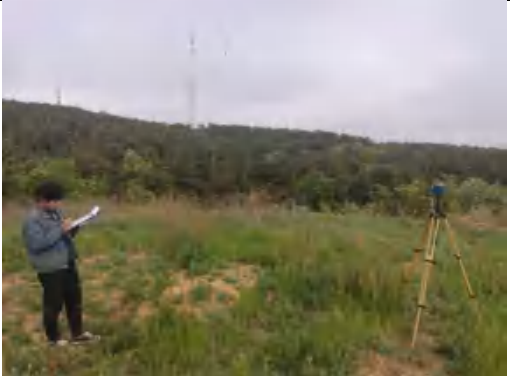
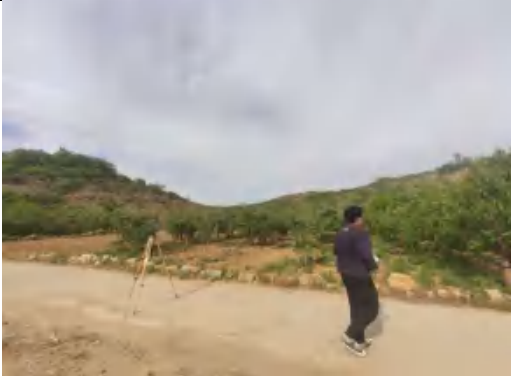
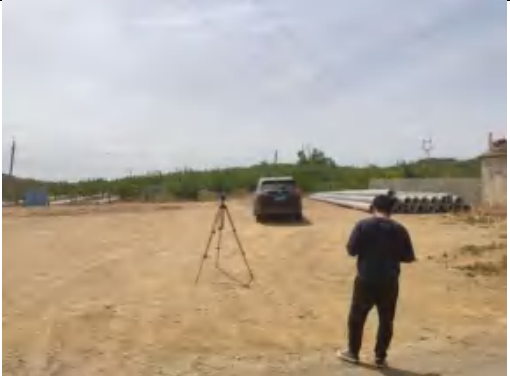
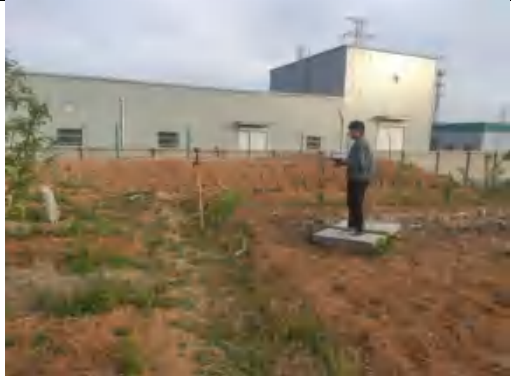
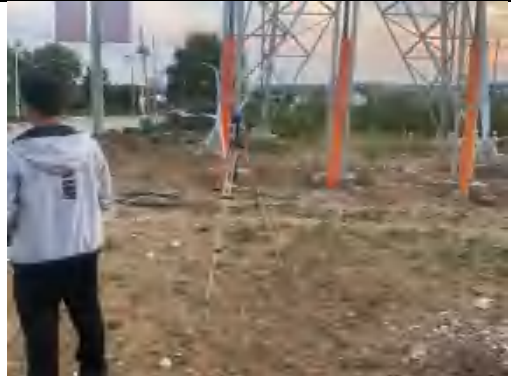
图 7-1 本工程验收监测现场

| | 110kV 栖南线 19+1 号 T 笏山站 9#~10#塔间线路弧垂最低位置处监测现场 | 110kV 丰笏线 94#~95#、栖南线 19+1 号 T 笏山站 14#~13#塔间线路监测现场, 向东北衰减 |
| | 110kV 栖南线 19+1 号 T 笏山站 9#~10#塔间线路衰减断面监测现场, 向西北衰减 | 110kV 丰笏线 103#~104#塔间线路监测现场, 向东北衰减 |
| | 110kV 笏山站北侧监测现场, 向北衰减 | 110kV 丰笏线电缆监测现场, 向西衰减 |
| | 110kV 栖南线 19+1 号 T 笏山站电缆监测现场 | / |

| <p>电磁环境<br/>监测</p> | <p>根据表 7-6、表 7-7 的监测结果，本工程变电站周围的工频电场强度为 2.95V/m~323.58V/m，工频磁感应强度为 0.0047μT~0.1124μT；输电线路周围工频电场强度为 2.67V/m~422.48V/m，工频磁感应强度为 0.0038μT~1.6697μT；周围环境敏感目标处的工频电场强度为 0.62V/m~636.13V/m，工频磁感应强度为 0.0191μT~0.9125μT。均满足验收标准《电磁环境控制限值》（GB8702-2014）的限值要求（工频电场强度控制限值 4000V/m、工频磁感应强度控制限值 100μT）。</p> <p>验收监测期间，工况负荷情况趋于稳定，未出现较大波动。本工程实际运行电压达到额定电压等级，监测结果能代表正常运行时项目周边的工频电场强度水平。但验收监测期间本工程实际运行电流、有功功率未达到额定负荷。当变电站主变电流满负荷运行时，变电站周边的工频磁感应强度会略有增加。根据验收监测结果，本工程变电站周围工频磁感应强度最大为 0.1124μT，仅占公众曝露标准限值 100μT 的 0.1124%，工频磁感应强度值较小。因此，在变电站主变电流满负荷运行期，其工频磁感应强度也将小于标准限值。</p> <p>根据《环境影响评价技术导则 输变电》（HJ24-2020）附录 C 和附录 D 中的高压交流输电线路下空间工频电磁场强度的计算模式，在线路运行电压恒定，导线截面积等条件不变的情况下，工频电场不会发生变化，工频磁场与运行电流成正比关系。本工程监测期间，输电线路运行电压、运行电流与设计电压、设计电流基本一致，因此监测结果可说明输电线路在满负荷运行期，其工频电场强度、工频磁感应强度也将小于标准限值。</p> <p>综上所述，在变电站、输电线路满负荷情况下，其工频电场强度、工频磁感应强度可满足验收标准《电磁环境控制限值》（GB8702-2014）限值要求。</p> |

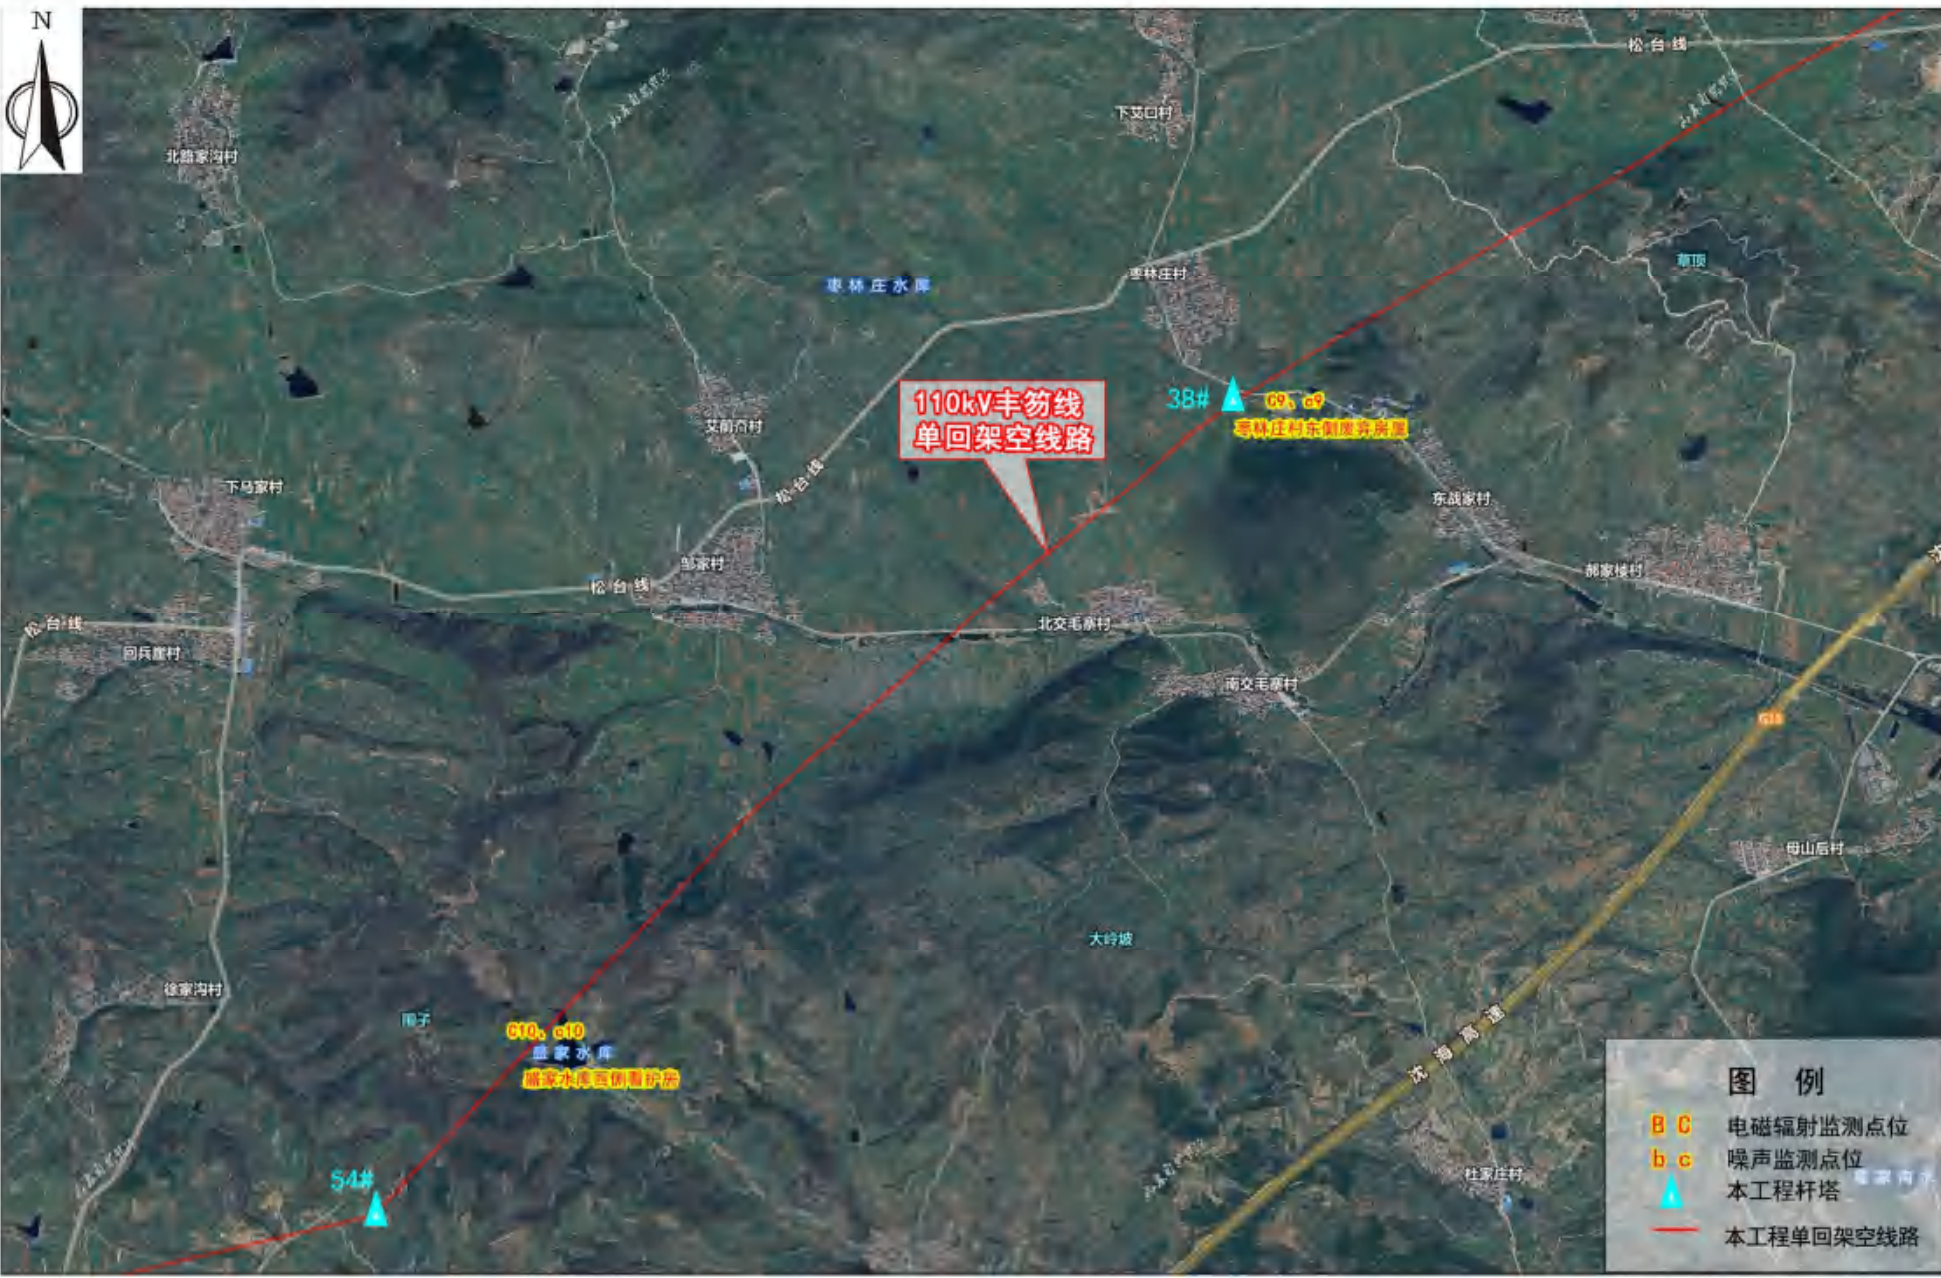
附图4(c) 本工程110kV输电线路路径图 比例尺1: 36000

- B C 电磁辐射监测点位
- b c 噪声监测点位
- ▲ 本工程杆塔
- 本工程电缆
- 本工程单回架空线路
- 衰减断面方向
